## PONTE CITTADELLA, VIA

### Descrizione prestazionale dell'intervento

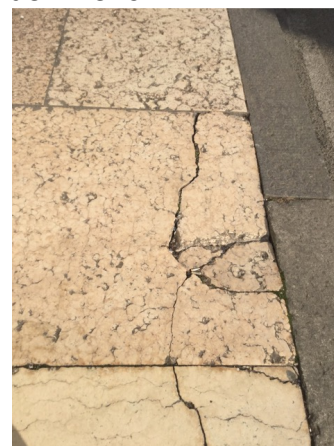
### Foto del rilievo

**Presenza di sconnessioni**, buche isolate, deformazioni della pavimentazione esistente, assenza di porzioni di essa.

Adeguamento della pavimentazione dissestata tramite **demolizione e rifacimento del tappetino d'usura o sostituzione di parte di essa**, con finitura tale da rendere il piano di calpestio perfettamente complanare e raccordato adeguatamente alla pavimentazione esistente.

Occorre fare una buona rasatura della finitura superficiale per evitare di creare altre criticità sulla pavimentazione per le persone con difficoltà motorie.

Materiale suggerito: **Pietra di Prun**
