# MINATORE, VIA DEL

**0370**

## Descrizione prestazionale dell'intervento

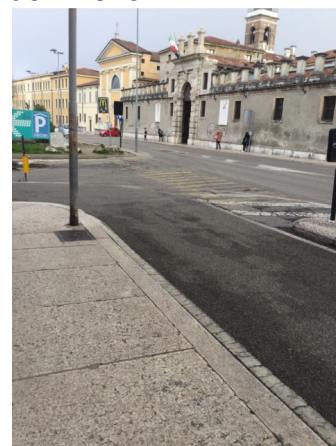
## Foto del rilievo

**Assenza** di segnalazione **tattilo-plantare** come linea guida all'orientamento delle persone non vedenti

Inserimento di segnalazione tattile costituita da fascia di larghezza 60 cm trattata a **righe parallele** con funzione di orientamento (in caso di spazi aperti, piazze, attraversamenti obliqui o percorsi eccessivamente larghi).

Il materiale da utilizzarsi deve essere consono al contesto in cui si trova. Sono da evitarsi materiali in gomma incollati ma bensì piastrelle di ceramica, pietra lavorata in superficie o materiale autobloccante.
