CAPULETI, L.GE

0378

Descrizione prestazionale dell'intervento

Passo carraio inadeguato

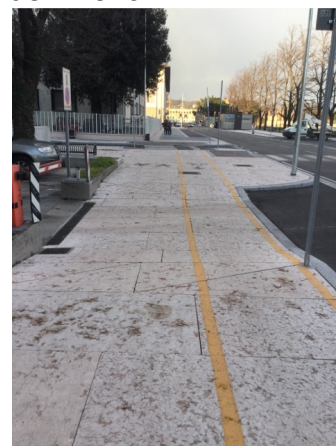
Foto del rilievo

Criticità

Adeguamento passo carraio tramite realizzazione di marciapiedi in rilevato, **abbassando in parte la quota del percorso esistente, in modo da ottenere un doppio piano inclinato, perpendicolare al senso di marcia** e la cui pendenza non supera il 5%. Il manufatto è completo di elemento di raccordo per l'attraversamento dei veicoli (pendenza minima del 15%); la porzione di percorso orizzontale, utile per i pedoni, deve essere di larghezza minima 120 cm.

Occorre fare una buona rasatura della finitura superficiale per evitare di creare altre criticità sulla pavimentazione per le persone con difficoltà motorie.

Materiale suggerito: **Pietra di Prun**
