MINATORE, VIA DEL

Descrizione prestazionale dell'intervento

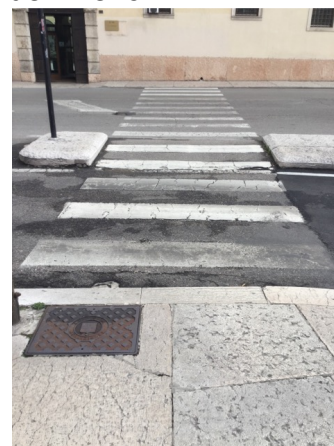
Foto del rilievo

Assenza di **segnalazione tattile** per non vedenti in prossimità di attraversamento pedonale.

Adeguamento di attraversamento pedonale tramite **nuova realizzazione di segnaletica tattile** a pavimento (segnale pericolo valicabile), **posta trasversalmente alla direzione** di marcia. La segnaletica tattile di profondità 40 cm e larghezza uguale alla zebra, serve ad evidenziare la delimitazione tra sede pedonale e carrabile. In caso di isola salvagente, la segnaletica sarà ripetuta all'inizio e alla fine dell'isola come preavviso di attenzione; ciascuna di queste bande avrà una profondità minima di 40 cm.

Il materiale da utilizzarsi deve essere consono al contesto in cui si trova. Sono da evitarsi materiali in gomma incollati ma bensì piastrelle di ceramica, pietra lavorata in superficie o materiale autobloccante. Prevedere sempre l'intercettazione sul marciapiede quando si è in presenza di un attraversamento.

Materiale suggerito: **Tipo LogesVetEvolution**
