## PORTA NUOVA, C.SO

**0310**

### Descrizione prestazionale dell'intervento

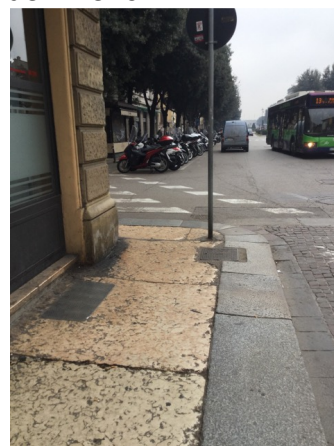
### Foto del rilievo

Ostacolo costituito da base fissa a corredo di indicazione **segnaletica o cartello pubblicitario o cartello di fermata autobus**

**Ricollocare** il supporto verticale verso il margine esterno o interno, qualora possibile, del percorso pedonale in modo da non costituire intralcio per le persone non vedenti e ipovedenti o persone anziane accompagnate.
