FRANCESCHINE, VIA

0388

Descrizione prestazionale dell'intervento

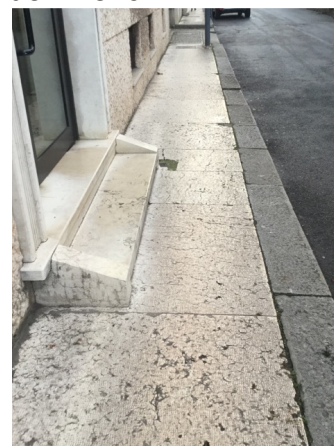
Foto del rilievo

Ostacolo costituito da **struttura o manufatto edilizio o tecnologico** sporgente

Eliminazione dell'elemento che costituisce ostacolo alla mobilità di chiunque utilizzi lo spazio pedonale.

Evidenziare cromaticamente il manufatto
