MONTECCHI, VIA DEI

0376

Descrizione prestazionale dell'intervento

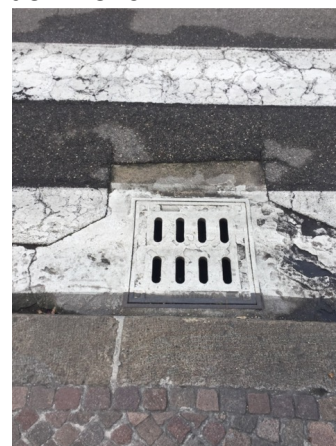
Foto del rilievo

Presenza di caditoia/griglia rete meteoriche o prese aria per piani interrati con fessure longitudinali rispetto al senso di marcia dei pedoni

Lievo e riposizionamento dell'elemento in posizione **ruotata di 90°**, in modo da non costituire pericolo al passaggio delle persone; successiva realizzazione raccordo alla pavimentazione circostante, tale da rendere il piano di calpestio perfettamente complanare.

Materiale suggerito: **Ghisa**
