# VOLTO CITTADELLA, V.LO

**0437**

Descrizione prestazionale dell'intervento

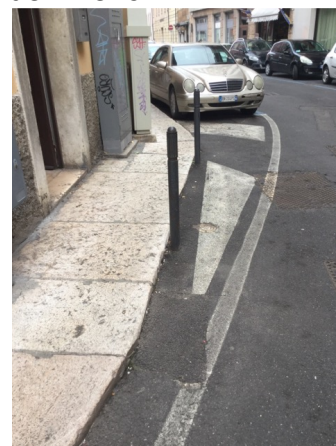
Foto del rilievo

Criticità

**Marciapiede di dimensioni ridotte.**

**Rialzo della sede stradale sino alla quota del cordolo del marciapiede**, al fine di favorire la continuità della direzione pedonale facilitando l'attraversamento dei pedoni sull'altro lato della strada.

La necessità è data dal garantire la continuità della direzione in situazioni in cui il marciapiede rialzato ha larghezze inferiori a cm. 75. La stessa soluzione si adotta anche nel caso di ingresso a vicoli ed, in ogni caso, in area Z.T.L. o pedonale.

La pavimentazione utilizzata, sarà la medesima già presente.

Occorre fare una buona rasatura della finitura superficiale per evitare di creare altre criticità sulla pavimentazione derivanti da diverse sovrapposizioni di bitume, pessimi raccordi con l'impiantistica sotterranea.
