# PALLONE, VIA

**0461**

## Descrizione prestazionale dell'intervento

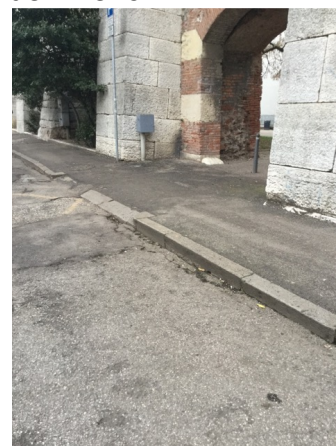
## Foto del rilievo

**Passo carraio** inadeguato

Adeguamento passo carraio tramite realizzazione di marciapiedi in rilevato, **abbassando in parte la quota del percorso esistente, in modo da ottenere un doppio piano inclinato, perpendicolare al senso di marcia** e la cui pendenza non supera il 5%. Il manufatto è completo di elemento di raccordo per l'attraversamento dei veicoli (pendenza minima del 15%); la porzione di percorso orizzontale, utile per i pedoni, deve essere di larghezza minima 120 cm.

Occorre fare una buona rasatura della finitura superficiale per evitare di creare altre criticità sulla pavimentazione per le persone con difficoltà motorie.

Materiale suggerito: **Asfalto**
