CITTADELLA, P.ZZA

0417

Descrizione prestazionale dell'intervento

Data del sopralluogo: 20/02/2018

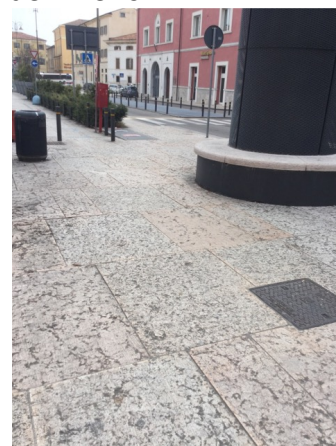
Foto del rilievo

Assenza di segnalazione **tattilo-plantare** come linea guida all'orientamento delle persone non vedenti

Inserimento di segnalazione tattile costituita da fascia di larghezza 60 cm trattata a **righe parallele** con funzione di orientamento (in caso di spazi aperti, piazze, attraversamenti obliqui o percorsi eccessivamente larghi).

Il materiale da utilizzarsi deve essere consono al contesto in cui si trova. Sono da evitarsi materiali in gomma incollati ma bensì piastrelle di ceramica, pietra lavorata in superficie o materiale autobloccante.

Materiale suggerito: **Tipo LogesVetEvolution**
