## VOLTO CITTADELLA, V.LO

### Descrizione prestazionale dell'intervento

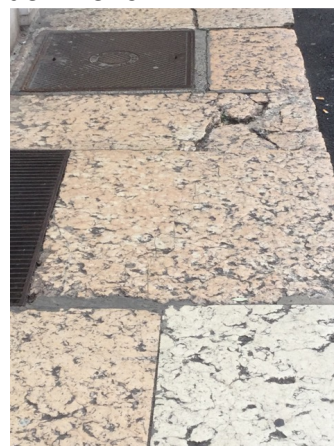
### Foto del rilievo

**Presenza di sconnessioni**, buche isolate, deformazioni della pavimentazione esistente, assenza di porzioni di essa.

Adeguamento della pavimentazione dissestata tramite **demolizione e rifacimento del tappetino d'usura o sostituzione di parte di essa**, con finitura tale da rendere il piano di calpestio perfettamente complanare e raccordato adeguatamente alla pavimentazione esistente.

Occorre fare una buona rasatura della finitura superficiale per evitare di creare altre criticità sulla pavimentazione per le persone con difficoltà motorie.

Materiale suggerito: **Pietra di Prun**
