PAGLIERI, VIA A.

0429

Descrizione prestazionale dell'intervento

Passo carraio inadeguato

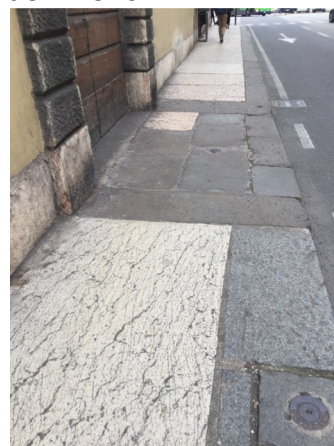
Foto del rilievo

Criticità

Adeguamento passo carraio tramite realizzazione di marciapiedi in rilevato, **abbassando in parte la quota del percorso esistente, in modo da ottenere un doppio piano inclinato, perpendicolare al senso di marcia** e la cui pendenza non supera il 5%. Il manufatto è completo di elemento di raccordo per l'attraversamento dei veicoli (pendenza minima del 15%); la porzione di percorso orizzontale, utile per i pedoni, deve essere di larghezza minima 120 cm.

Occorre fare una buona rasatura della finitura superficiale per evitare di creare altre criticità sulla pavimentazione per le persone con difficoltà motorie.

Materiale suggerito: **Granito**
