## PONTE ROFIOLO, VIA

**0488**

### Descrizione prestazionale dell'intervento

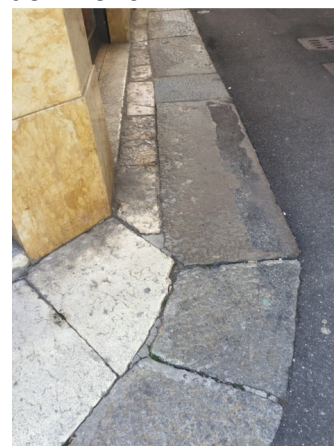
### Foto del rilievo

**Presenza di sconnessioni**, buche isolate, deformazioni della pavimentazione esistente, assenza di porzioni di essa.

Adeguamento della pavimentazione dissestata tramite **demolizione e rifacimento del tappetino d'usura o sostituzione di parte di essa**, con finitura tale da rendere il piano di calpestio perfettamente complanare e raccordato adeguatamente alla pavimentazione esistente.

Occorre fare una buona rasatura della finitura superficiale per evitare di creare altre criticità sulla pavimentazione per le persone con difficoltà motorie.
