CITTADELLA, P.ZZA

0403

Descrizione prestazionale dell'intervento

Data del sopralluogo: 20/02/2018

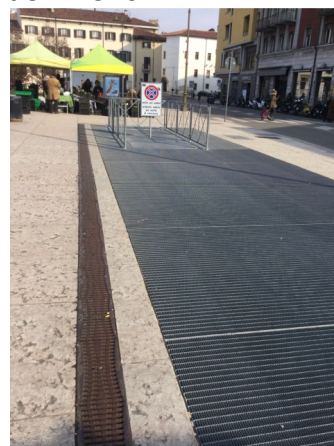
Foto del rilievo

Criticità

Assenza di segnalazione **tattilo-plantare** come linea guida all'orientamento delle persone non vedenti

Inserimento di segnalazione tattile costituita da fascia di larghezza 60 cm trattata a **righe parallele** con funzione di orientamento (in caso di spazi aperti, piazze, attraversamenti obliqui o percorsi eccessivamente larghi).

Il materiale da utilizzarsi deve essere consono al contesto in cui si trova. Sono da evitarsi materiali in gomma incollati ma bensì piastrelle di ceramica, pietra lavorata in superficie o materiale autobloccante.

Materiale suggerito: **Tipo LogesVetEvolution**
