# CITTADELLA, P.ZZA

**0419**

## Descrizione prestazionale dell'intervento

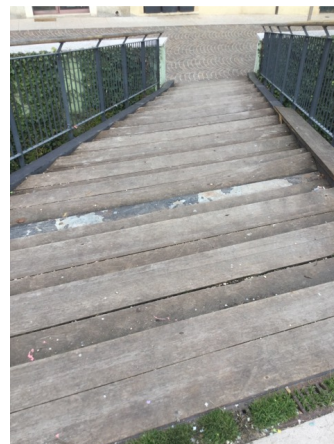
## Foto del rilievo

## Criticità

Difficoltà di **percezione** di una differenza di quota

Alcuni gradini sono rotti.

Evidenziazione cromatica di serie di gradini, tramite inserimento di fascia cromaticamente distinta dalla superficie, di larghezza minima 10 cm, sulle pedate dei gradini.
