CITTADELLA, P.ZZA

0428

Descrizione prestazionale dell'intervento

Data del sopralluogo: 20/02/2018

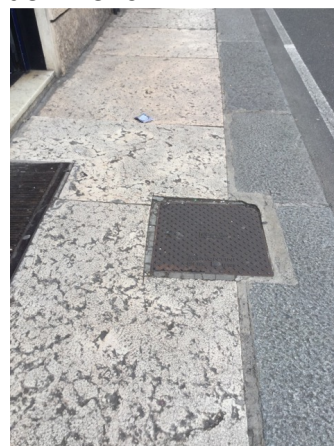
Foto del rilievo

Criticità

Ostacolo dovuto a pozzetto sporgente

Riposizionamento del pozzetto/chiusino in modo da renderlo perfettamente complanare al pavimento. Eventuali griglie dovranno riportare le fessure in direzione ortogonale alla principale direzione di marcia.

Occorre fare una buona rasatura della finitura superficiale per evitare di creare altre criticità sulla pavimentazione per le persone con difficoltà motorie.

Materiale suggerito: **Conglomerato cementizio**
