CITTADELLA, P.ZZA

0421

Descrizione prestazionale dell'intervento

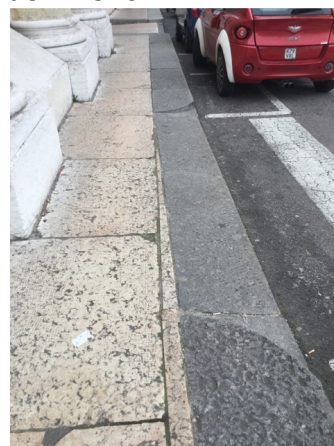
Foto del rilievo

Criticità

Scivolo con **pendenza eccessiva**

Demolizione della rampa esistente e **ricostruzione** della stessa con pendenza longitudinale tale da consentirne l'agevole superamento da parte di tutti (preferibilmente inferiore/uguale al 5%), e pendenza trasversale non superiore all'1%.

La pavimentazione dovrà essere antisdrucciolevole, uniforme e compatta.

La rampa dovrà avere larghezza non inferiore a cm 120 (se possibile larghezza 150 cm). Per lunghezze superiori a 10 m è necessario interrompere la rampa con un piano orizzontale intermedio di dimensioni non inferiori a cm 150x150.

Quando la differenza di quota fra i due piani (pedonale e carrabile) è maggiore di cm 20, si suggerisce di corredarla con cordolo battiruota o elemento di medesima risposta funzionale, nonché di corrimano, su almeno uno dei lati, visivamente percepibile anche a distanza al fine di ottenere anche una buona presegnalazione per ipovedenti.

Occorre fare una buona rasatura della finitura superficiale (attraverso la compattazione e la rullatura del materiale) per evitare di creare altre criticità sulla pavimentazione per le persone con difficoltà motorie. Ovvero non creare spessori e fonti di inciampo.

Riposizionare la pietra e alzare leggermente la quota stradale

Materiale suggerito: **Misto**
