S. PIETRO INCARNARIO,

Descrizione prestazionale dell'intervento

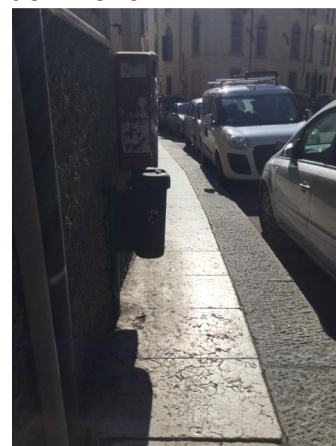
Foto del rilievo

Criticità

Oggetto generico che può essere causa di infortunio

Presegnalare l'ostacolo con una pavimentazione adatta alle esigenze delle persone non vedenti, per una profondità di cm. 100.

Per le persone ipovedenti, diventa necessario distinguere maggiormente l'oggetto, attraverso un adeguato colore di contrasto.

Il materiale da utilizzarsi deve essere consono al contesto in cui si trova. Sono da evitarsi materiali in gomma incollati ma bensì piastrelle di ceramica, pietra lavorata in superficie o materiale autobloccante.

Materiale suggerito: **Tipo LogesVetEvolution**
