# PONTE ALEARDI, VIA

**0452**

## Descrizione prestazionale dell'intervento

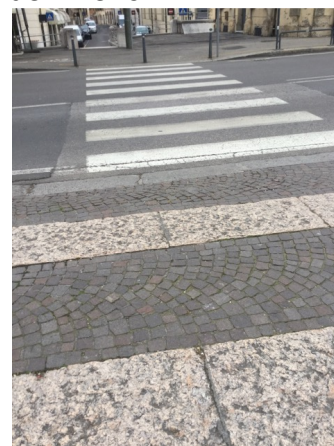
## Foto del rilievo

**Assenza di attraversamento**  
pedonale a raso

**Nuova realizzazione** di attraversamento pedonale **a raso**, tramite adeguamento dei raccordi al percorso pedonale esistente e inserimento di segnaletica tattile a pavimento (segnale pericolo valicabile) ad evidenziare la delimitazione tra sede pedonale e carrabile; realizzazione di zebraure di larghezza minima 250 cm. La pavimentazione utilizzata nell'attraversamento, sarà la medesima già presente.

Occorre fare una buona rasatura della finitura superficiale per evitare di creare altre criticità sulla pavimentazione derivanti da diverse sovrapposizioni di bitume, pessimi raccordi con l'impiantistica sotterranea.
