VOLTO CITTADELLA, V.LO

0438

Descrizione prestazionale dell'intervento

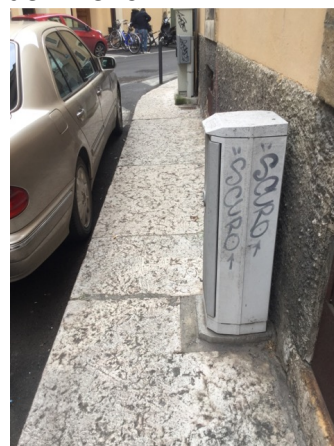
Foto del rilievo

Criticità

Ostacolo costituito da **struttura o manufatto edilizio o tecnologico** sporgente

Eliminazione dell'elemento che costituisce ostacolo alla mobilità di chiunque utilizzi lo spazio pedonale.

Collocare la colonna tecnologica in prossimità delle altre poste all'angolo
