PONTE ROFIOLO, VIA

Descrizione prestazionale dell'intervento

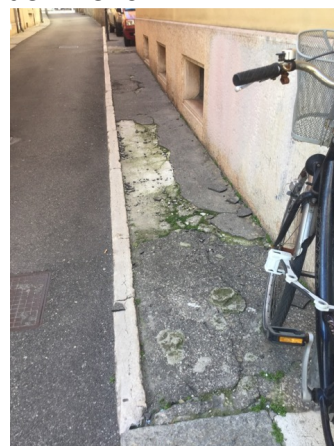
Foto del rilievo

Criticità

Presenza di sconnessioni, buche isolate, deformazioni della pavimentazione esistente, assenza di porzioni di essa.

Adeguamento della pavimentazione dissestata tramite **demolizione e rifacimento del tappetino d'usura o sostituzione di parte di essa**, con finitura tale da rendere il piano di calpestio perfettamente complanare e raccordato adeguatamente alla pavimentazione esistente.

Occorre fare una buona rasatura della finitura superficiale per evitare di creare altre criticità sulla pavimentazione per le persone con difficoltà motorie.

Materiale suggerito: **Asfalto**
