# PONTE ROFIOLO, VIA

N. Intervento

**0487**

## Descrizione prestazionale dell'intervento

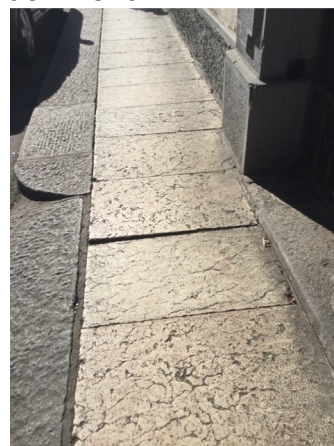
## Foto del rilievo

**Presenza di sconnessioni**, buche isolate, deformazioni della pavimentazione esistente, assenza di porzioni di essa.

Adeguamento della pavimentazione dissestata tramite **demolizione e rifacimento del tappetino d'usura o sostituzione di parte di essa**, con finitura tale da rendere il piano di calpestio perfettamente complanare e raccordato adeguatamente alla pavimentazione esistente.

Occorre fare una buona rasatura della finitura superficiale per evitare di creare altre criticità sulla pavimentazione per le persone con difficoltà motorie.
