CITTADELLA, P.ZZA

0405

Descrizione prestazionale dell'intervento

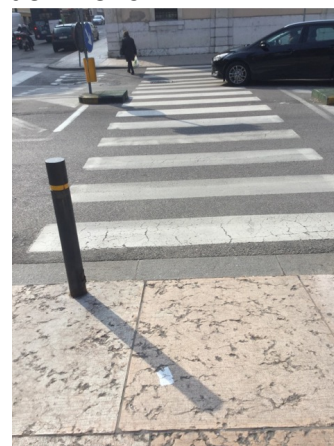
Foto del rilievo

Criticità

Assenza di **segnalazione tattile** per non vedenti in prossimità di attraversamento pedonale.

Adeguamento di attraversamento pedonale tramite nuova realizzazione di segnaletica tattile a pavimento (segnale pericolo valicabile), **posta trasversalmente alla direzione** di marcia. La segnaletica tattile di profondità 40 cm e larghezza uguale alla zebra, serve ad evidenziare la delimitazione tra sede pedonale e carrabile. In caso di isola salvagente, la segnaletica sarà ripetuta all'inizio e alla fine dell'isola come preavviso di attenzione; ciascuna di queste bande avrà una profondità minima di 40 cm.

ATTENZIONE
Il materiale da utilizzarsi deve essere consono al contesto in cui si trova. Sono da evitarsi materiali in gomma incollati ma bensì piastrelle di ceramica, pietra lavorata in superficie o materiale autobloccante.
Prevedere sempre l'intercettazione sul marciapiede quando si è in presenza di un attraversamento.

Materiale suggerito: Tipo LogesVetEvolution
