PALLONE, VIA

0460

Descrizione prestazionale dell'intervento

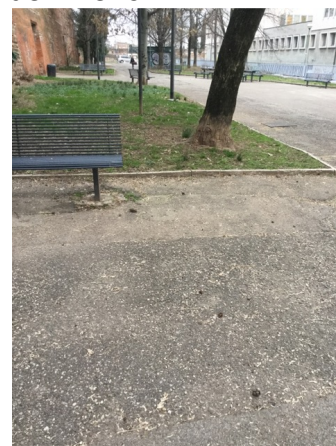
Foto del rilievo

Criticità

Panchina con **forme spigolose**

Sostituzione della panchina esistente con modello idoneo all'uso da parte di ogni tipo di utente e nel contempo non costituisca pericolo per i passanti che transitano nell'area circostante.

Aggiungere ove possibile i braccioli sulle panchine
