# PALLONE, VIA

**0464**

## Descrizione prestazionale dell'intervento

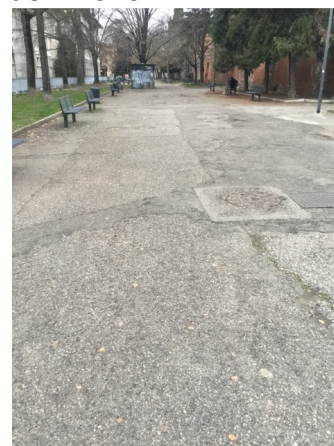
## Foto del rilievo

**Presenza di sconnessioni**, buche isolate, deformazioni della pavimentazione esistente, assenza di porzioni di essa.

Adeguamento della pavimentazione dissestata tramite **demolizione e rifacimento del tappetino d'usura o sostituzione di parte di essa**, con finitura tale da rendere il piano di calpestio perfettamente complanare e raccordato adeguatamente alla pavimentazione esistente.

Occorre fare una buona rasatura della finitura superficiale per evitare di creare altre criticità sulla pavimentazione per le persone con difficoltà motorie.
