CITTADELLA, P.ZZA

0420

Descrizione prestazionale dell'intervento

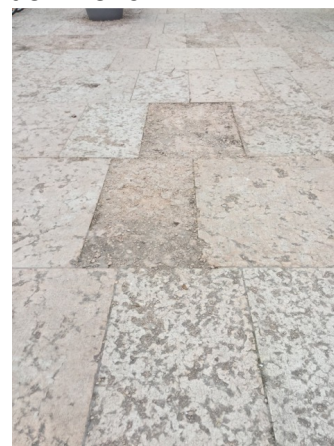
Foto del rilievo

Criticità

Presenza di sconnessioni, buche isolate, deformazioni della pavimentazione esistente, assenza di porzioni di essa.

Adeguamento della pavimentazione dissestata tramite **demolizione e rifacimento del tappetino d'usura o sostituzione di parte di essa**, con finitura tale da rendere il piano di calpestio perfettamente complanare e raccordato adeguatamente alla pavimentazione esistente.

Occorre fare una buona rasatura della finitura superficiale per evitare di creare altre criticità sulla pavimentazione per le persone con difficoltà motorie.

Materiale suggerito: **Pietra di Prun**
