# CITTADELLA, P.ZZA

**0426**

## Descrizione prestazionale dell'intervento

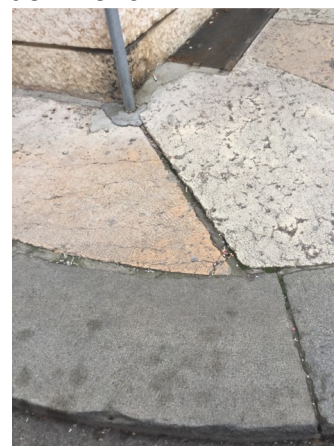
## Foto del rilievo

## Criticità

**Presenza di sconnessioni**, buche isolate, deformazioni della pavimentazione esistente, assenza di porzioni di essa.

Adeguamento della pavimentazione dissestata tramite **demolizione e rifacimento del tappetino d'usura o sostituzione di parte di essa**, con finitura tale da rendere il piano di calpestio perfettamente complanare e raccordato adeguatamente alla pavimentazione esistente.

Occorre fare una buona rasatura della finitura superficiale per evitare di creare altre criticità sulla pavimentazione per le persone con difficoltà motorie.

Materiale suggerito: **Conglomerato cementizio**
