# PALLONE, VIA

# 0440

Descrizione prestazionale dell'intervento

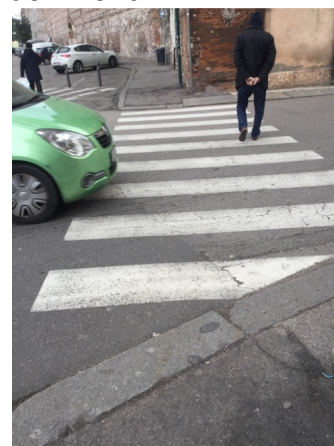
Foto del rilievo

Assenza di **segnalazione tattile** per non vedenti in prossimità di attraversamento pedonale.

**Adeguamento di attraversamento pedonale** tramite **nuova realizzazione di segnaletica tattile** a pavimento (segnale pericolo valicabile), **posta trasversalmente alla direzione** di marcia. La segnaletica tattile di profondità 40 cm e larghezza uguale alla zebra, serve ad evidenziare la delimitazione tra sede pedonale e carrabile. In caso di isola salvagente, la segnaletica sarà ripetuta all'inizio e alla fine dell'isola come preavviso di attenzione; ciascuna di queste bande avrà una profondità minima di 40 cm.

Il materiale da utilizzarsi deve essere consono al contesto in cui si trova. Sono da evitarsi materiali in gomma incollati ma bensì piastrelle di ceramica, pietra lavorata in superficie o materiale autobloccante. Prevedere sempre l'intercettazione sul marciapiede quando si è in presenza di un attraversamento.
