# CITTADELLA, P.ZZA

**0427**

## Descrizione prestazionale dell'intervento

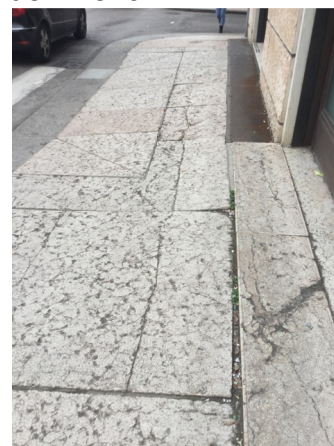
## Foto del rilievo

## Criticità

**Presenza di sconnessioni**, buche isolate, deformazioni della pavimentazione esistente, assenza di porzioni di essa.

Adeguamento della pavimentazione dissestata tramite **demolizione e rifacimento del tappetino d'usura o sostituzione di parte di essa**, con finitura tale da rendere il piano di calpestio perfettamente complanare e raccordato adeguatamente alla pavimentazione esistente.

Occorre fare una buona rasatura della finitura superficiale per evitare di creare altre criticità sulla pavimentazione per le persone con difficoltà motorie.

Materiale suggerito: **Pietra di Prun**
