CITTADELLA, P.ZZA

0423

Descrizione prestazionale dell'intervento

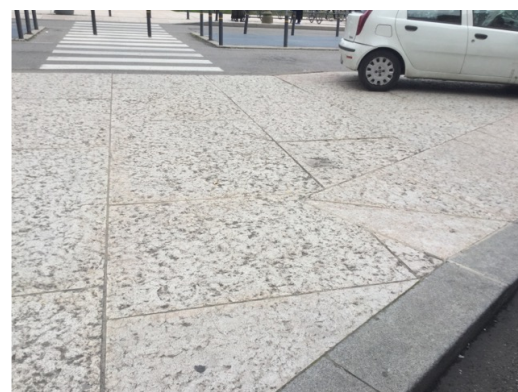
Foto del rilievo

Criticità

Assenza di segnalazione **tattilo-plantare** come linea guida all'orientamento delle persone non vedenti

Inserimento di segnalazione tattile costituita da fascia di larghezza 60 cm trattata a **righe parallele** con funzione di orientamento (in caso di spazi aperti, piazze, attraversamenti obliqui o percorsi eccessivamente larghi).

Il materiale da utilizzarsi deve essere consono al contesto in cui si trova. Sono da evitarsi materiali in gomma incollati ma bensì piastrelle di ceramica, pietra lavorata in superficie o materiale autobloccante.

Materiale suggerito: **Tipo LogesVetEvolution**
