# CITTADELLA, P.ZZA

# 0414

Descrizione prestazionale dell'intervento

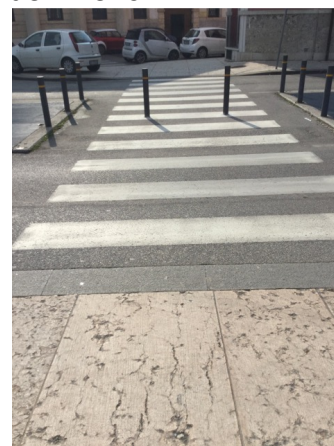
Foto del rilievo

Assenza di **segnalazione tattile** per non vedenti in prossimità di attraversamento pedonale.

**Adeguamento di attraversamento pedonale** tramite **nuova realizzazione di segnaletica tattile** a pavimento (segnale pericolo valicabile), **posta trasversalmente alla direzione** di marcia. La segnaletica tattile di profondità 40 cm e larghezza uguale alla zebra, serve ad evidenziare la delimitazione tra sede pedonale e carrabile. In caso di isola salvagente, la segnaletica sarà ripetuta all'inizio e alla fine dell'isola come preavviso di attenzione; ciascuna di queste bande avrà una profondità minima di 40 cm.

Il materiale da utilizzarsi deve essere consono al contesto in cui si trova. Sono da evitarsi materiali in gomma incollati ma bensì piastrelle di ceramica, pietra lavorata in superficie o materiale autobloccante. Prevedere sempre l'intercettazione sul marciapiede quando si è in presenza di un attraversamento.

Eliminare i due paletti parapetonali presenti nell'isola salvagente

Materiale suggerito: **Tipo LogesVetEvolution**
