# CITTADELLA, P.ZZA

**0418**

## Descrizione prestazionale dell'intervento

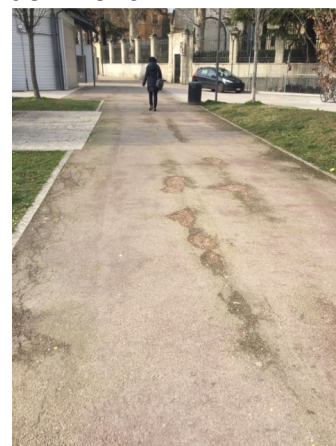
## Foto del rilievo

**Assenza** di segnalazione **tattilo-plantare** come linea guida all'orientamento delle persone non vedenti

Inserimento di segnalazione tattile costituita da fascia di larghezza 60 cm trattata a **righe parallele** con funzione di orientamento (in caso di spazi aperti, piazze, attraversamenti obliqui o percorsi eccessivamente larghi).

Il materiale da utilizzarsi deve essere consono al contesto in cui si trova. Sono da evitarsi materiali in gomma incollati ma bensì piastrelle di ceramica, pietra lavorata in superficie o materiale autobloccante.

Raccordarsi con la canaletta di scolo che può diventare un'ulteriore fonte di orientamento per i ciechi

Materiale suggerito: **Tipo LogesVetEvolution**
