# CITTADELLA, P.ZZA

**0424**

## Descrizione prestazionale dell'intervento

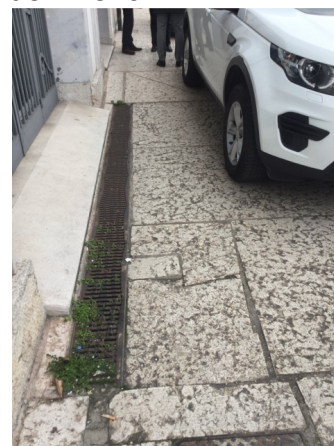
## Foto del rilievo

## Criticità

**Presenza di sconnessioni**, buche isolate, deformazioni della pavimentazione esistente, assenza di porzioni di essa.

Adeguamento della pavimentazione dissestata tramite **demolizione e rifacimento del tappetino d'usura o sostituzione di parte di essa**, con finitura tale da rendere il piano di calpestio perfettamente complanare e raccordato adeguatamente alla pavimentazione esistente.

Occorre fare una buona rasatura della finitura superficiale per evitare di creare altre criticità sulla pavimentazione per le persone con difficoltà motorie.

Materiale suggerito: **Pietra di Prun**
