CITTADELLA, P.ZZA

0413

Descrizione prestazionale dell'intervento

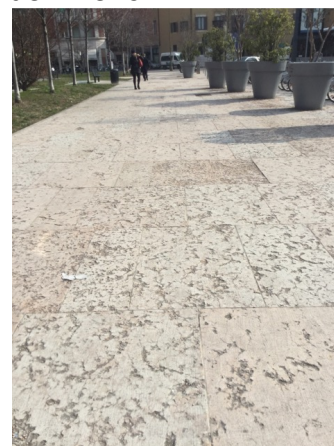
Foto del rilievo

Assenza di segnalazione **tattilo-plantare** come linea guida all'orientamento delle persone non vedenti

Inserimento di segnalazione tattile costituita da fascia di larghezza 60 cm trattata a **righe parallele** con funzione di orientamento (in caso di spazi aperti, piazze, attraversamenti obliqui o percorsi eccessivamente larghi).

Il materiale da utilizzarsi deve essere consono al contesto in cui si trova. Sono da evitarsi materiali in gomma incollati ma bensì piastrelle di ceramica, pietra lavorata in superficie o materiale autobloccante.

Materiale suggerito: **Tipo LogesVetEvolution**
