PALLONE, VIA

0444

Descrizione prestazionale dell'intervento

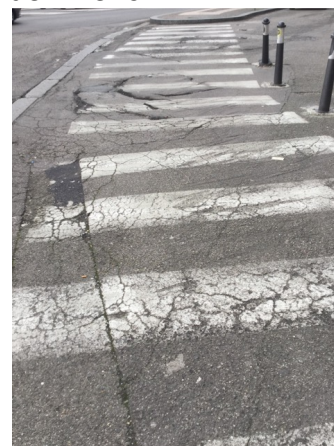
Foto del rilievo

Presenza di sconnessioni, buche isolate, deformazioni della pavimentazione esistente, assenza di porzioni di essa.

Adeguamento della pavimentazione dissestata tramite **demolizione e rifacimento del tappetino d'usura o sostituzione di parte di essa**, con finitura tale da rendere il piano di calpestio perfettamente complanare e raccordato adeguatamente alla pavimentazione esistente.

Occorre fare una buona rasatura della finitura superficiale per evitare di creare altre criticità sulla pavimentazione per le persone con difficoltà motorie.

Materiale suggerito: **Asfalto**
