# PALLONE, VIA

**0462**

## Descrizione prestazionale dell'intervento

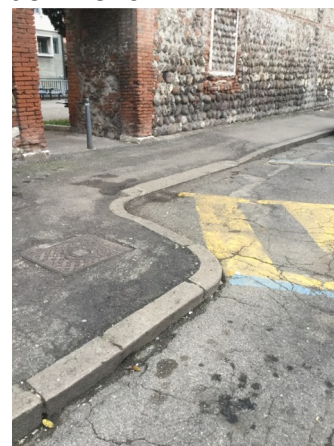
## Foto del rilievo

**Passo carraio** inadeguato

Adeguamento passo carraio tramite realizzazione di marciapiedi in rilevato, **abbassando in parte la quota del percorso esistente, in modo da ottenere un doppio piano inclinato, perpendicolare al senso di marcia** e la cui pendenza non supera il 5%. Il manufatto è completo di elemento di raccordo per l'attraversamento dei veicoli (pendenza minima del 15%); la porzione di percorso orizzontale, utile per i pedoni, deve essere di larghezza minima 120 cm.

Occorre fare una buona rasatura della finitura superficiale per evitare di creare altre criticità sulla pavimentazione per le persone con difficoltà motorie.

L'intervento facilita l'accesso al marciapiedi e al giardino pubblico interno le mura

Materiale suggerito: **Asfalto**
