# PONTE PIETRA, VIA

# 0516

## Descrizione prestazionale dell'intervento

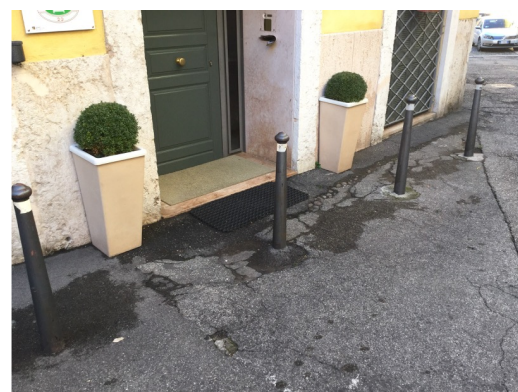
## Foto del rilievo

**Presenza di sconnessioni**, buche isolate, deformazioni della pavimentazione esistente, assenza di porzioni di essa.

Adeguamento della pavimentazione dissestata tramite **demolizione e rifacimento del tappetino d'usura o sostituzione di parte di essa**, con finitura tale da rendere il piano di calpestio perfettamente complanare e raccordato adeguatamente alla pavimentazione esistente.

Occorre fare una buona rasatura della finitura superficiale per evitare di creare altre criticità sulla pavimentazione per le persone con difficoltà motorie.

Materiale suggerito: **Asfalto**

Tot. superficie mq. **18,00**
