# PONTE PIETRA, VIA

**0549**

## Descrizione prestazionale dell'intervento

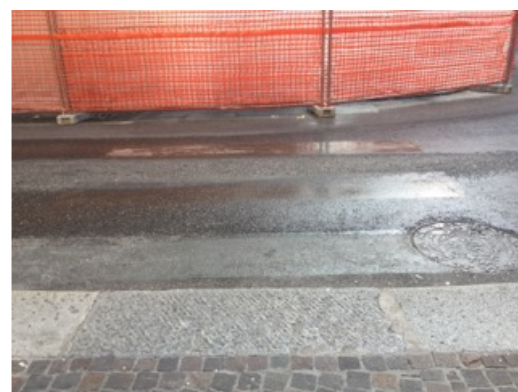
## Foto del rilievo

**Assenza di attraversamento**  
pedonale a raso

Presenza di gradino di circa 4 cm da raccordare

**Nuova realizzazione** di attraversamento pedonale **a raso**, tramite adeguamento dei raccordi al percorso pedonale esistente e inserimento di segnaletica tattile a pavimento (segnale pericolo valicabile) ad evidenziare la delimitazione tra sede pedonale e carrabile; realizzazione di zebraure di larghezza minima 250 cm. La pavimentazione utilizzata nell'attraversamento, sarà la medesima già presente.

Occorre fare una buona rasatura della finitura superficiale per evitare di creare altre criticità sulla pavimentazione derivanti da diverse sovrapposizioni di bitume, pessimi raccordi con l'impiantistica sotterranea.

Materiale suggerito: **Porfido cubetto 8x8**
