EMILEI, VIA F.

0575

Descrizione prestazionale dell'intervento

Criticità

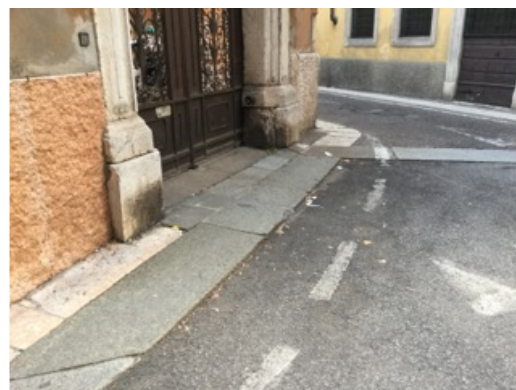
Foto del rilievo

Passo carraio inadeguato

Adeguamento passo carraio tramite realizzazione di marciapiedi in rilevato, **abbassando in parte la quota del percorso esistente, in modo da ottenere un doppio piano inclinato, perpendicolare al senso di marcia** e la cui pendenza non supera il 5%. Il manufatto è completo di elemento di raccordo per l'attraversamento dei veicoli (pendenza minima del 15%); la porzione di percorso orizzontale, utile per i pedoni, deve essere di larghezza minima 120 cm.

Occorre fare una buona rasatura della finitura superficiale per evitare di creare altre criticità sulla pavimentazione per le persone con difficoltà motorie.

Materiale suggerito: **Granito**
