PANVINIO, L.GE

0597

Descrizione prestazionale dell'intervento

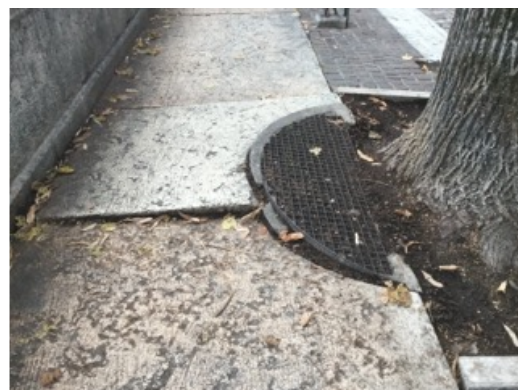
Foto del rilievo

Criticità

Pavimentazione
sconnessa/deformata per la
presenza di radici affioranti

Lungo tutto il tratto di marciapiede vi è la presenza di alberi ad alto fusto che con le loro radici invadono parzialmente la zona pedonale alcune sono protette da griglie che però le radici hanno parzialmente sollevato anche la pavimentazione in corrispondenza del degli alberi è sollevata.

Riduzione delle radici, **demolizione e ripristino** di parte della pavimentazione, tramite stesura del tappetino d'usura di spessore fino a 6 cm, al fine di ottenere il piano di calpestio con pendenza longitudinale non superiore al 5% e trasversale non superiore all'1%.

Se la soluzione non risolve il problema, può essere necessario adottare un marciapiede a raso che consenta alle persone di scendere sulla sede stradale (soluzione non sufficientemente cautelativa nei confronti del pedone) oppure individuare attraversamenti pedonali che consentano di proseguire il percorso sull'altro lato.

Occorre fare una buona rasatura della finitura superficiale per evitare di creare altre criticità sulla pavimentazione per le persone con difficoltà motorie.

Materiale suggerito: **Pietra di Prun**
