PANVINIO, L.GE

**0600**

### Descrizione prestazionale dell'intervento

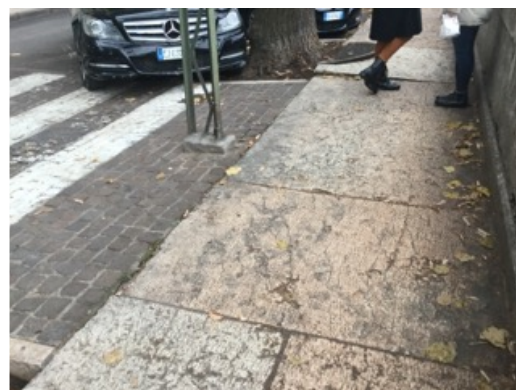
### Foto del rilievo

Inadeguatezza di segnalazione tattile per non vedenti

**Intercettazione dell'attraversamento pedonale** attraverso la **collocazione di adeguata segnaletica tattile sul marciapiede**.  
Se non vi è semaforo, sarà sufficiente sbarrare il marciapiede, all'altezza del centro della zona zebra, con il Codice di DIREZIONE RETTILINEA che terminerà 40 cm prima del confine fra scivolo e zona carrabile con il Codice di PERICOLO VALICABILE che deve coprire tutta la luce dello scivolo.

Materiale suggerito: **Tipo LogesVetEvolution**
