BRA' MOLINARI, P.TTA

0525

Descrizione prestazionale dell'intervento

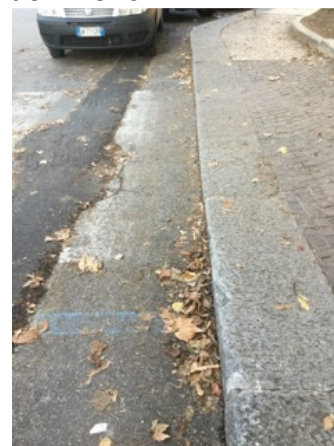
Foto del rilievo

Criticità

Inadeguatezza di segnalazione tattile per non vedenti

Intercettazione dell'attraversamento pedonale attraverso la **collocazione di adeguata segnaletica tattile sul marciapiede**.
Se non vi è semaforo, sarà sufficiente sbarrare il marciapiede, all'altezza del centro della zona zebra, con il Codice di DIREZIONE RETTILINEA che terminerà 40 cm prima del confine fra scivolo e zona carrabile con il Codice di PERICOLO VALICABILE che deve coprire tutta la luce dello scivolo.

Materiale suggerito: **Tipo LogesVetEvolution**
