PONTE PIETRA, VIA

N. Intervento

0509

Descrizione prestazionale dell'intervento

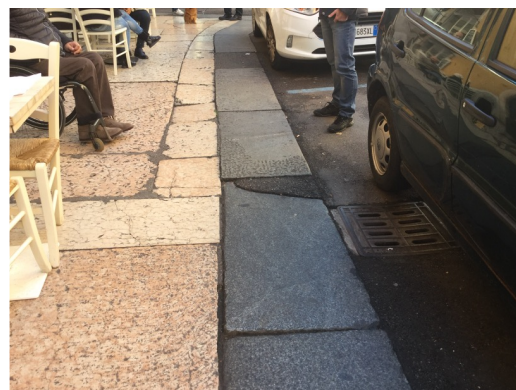
Foto del rilievo

Presenza di sconnessioni, buche isolate, deformazioni della pavimentazione esistente, assenza di porzioni di essa.

Adeguamento della pavimentazione dissestata tramite **demolizione e rifacimento del tappetino d'usura o sostituzione di parte di essa**, con finitura tale da rendere il piano di calpestio perfettamente complanare e raccordato adeguatamente alla pavimentazione esistente.

Occorre fare una buona rasatura della finitura superficiale per evitare di creare altre criticità sulla pavimentazione per le persone con difficoltà motorie.

Materiale suggerito: **Granito**
