EMILEI, VIA F.

N. Intervento

0576

Data del sopralluogo: 27/06/2018

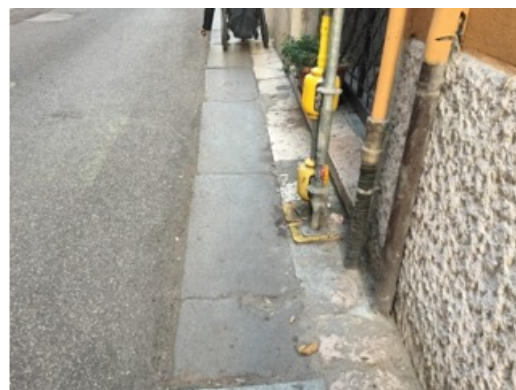
Foto del rilievo

Criticità

Presenza di sconnessioni, buche isolate, deformazioni della pavimentazione esistente, assenza di porzioni di essa.

Descrizione prestazionale dell'intervento

Adeguamento della pavimentazione dissestata tramite **demolizione e rifacimento del tappetino d'usura o sostituzione di parte di essa**, con finitura tale da rendere il piano di calpestio perfettamente complanare e raccordato adeguatamente alla pavimentazione esistente.

ATTENZIONE !

Occorre fare una buona rasatura della finitura superficiale per evitare di creare altre criticità sulla pavimentazione per le persone con difficoltà motorie.

Materiale suggerito: **Trachite**
