EMILEI, VIA F.

N. Intervento

**0571**

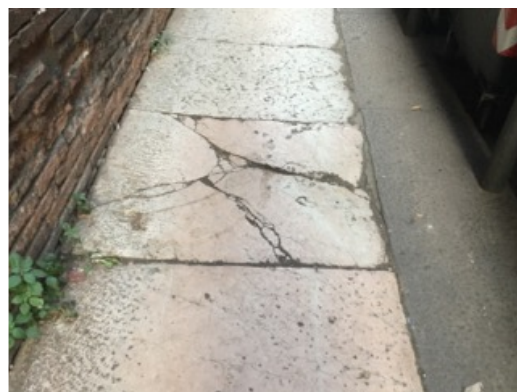
Foto del rilievo

**Presenza di sconnessioni**, buche isolate, deformazioni della pavimentazione esistente, assenza di porzioni di essa.

Adeguamento della pavimentazione dissestata tramite **demolizione e rifacimento del tappetino d'usura o sostituzione di parte di essa**, con finitura tale da rendere il piano di calpestio perfettamente complanare e raccordato adeguatamente alla pavimentazione esistente.

Occorre fare una buona rasatura della finitura superficiale per evitare di creare altre criticità sulla pavimentazione per le persone con difficoltà motorie.

Materiale suggerito: **Pietra di Prun**
