# PONTE PIETRA, VIA

# 0543

## Descrizione prestazionale dell'intervento

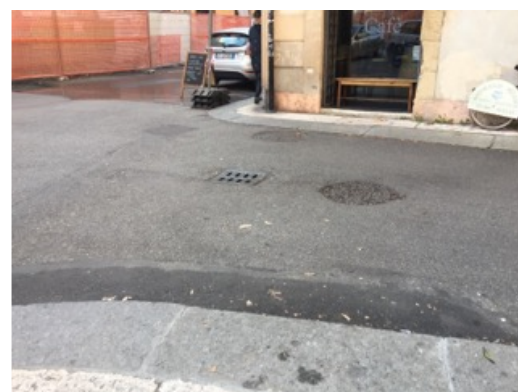
## Foto del rilievo

**Assenza di attraversamento**  
pedonale a raso

**Nuova realizzazione** di attraversamento pedonale **a raso**, tramite adeguamento dei raccordi al percorso pedonale esistente e inserimento di segnaletica tattile a pavimento (segnale pericolo valicabile) ad evidenziare la delimitazione tra sede pedonale e carrabile; realizzazione di zebraure di larghezza minima 250 cm. La pavimentazione utilizzata nell'attraversamento, sarà la medesima già presente.

Occorre fare una buona rasatura della finitura superficiale per evitare di creare altre criticità sulla pavimentazione derivanti da diverse sovrapposizioni di bitume, pessimi raccordi con l'impiantistica sotterranea.
