# PONTE PIETRA, VIA

N. Intervento

**0508**

## Descrizione prestazionale dell'intervento

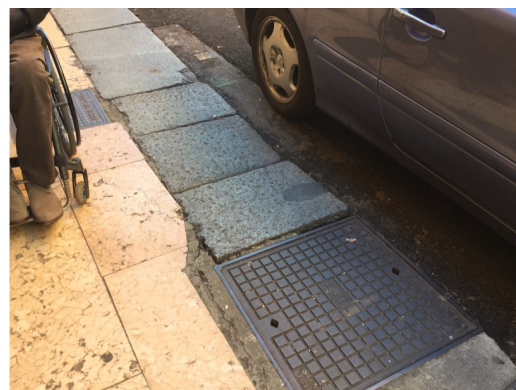
## Foto del rilievo

**Presenza di sconnessioni**, buche isolate, deformazioni della pavimentazione esistente, assenza di porzioni di essa.

Adeguamento della pavimentazione dissestata tramite **demolizione e rifacimento del tappetino d'usura o sostituzione di parte di essa**, con finitura tale da rendere il piano di calpestio perfettamente complanare e raccordato adeguatamente alla pavimentazione esistente.

Occorre fare una buona rasatura della finitura superficiale per evitare di creare altre criticità sulla pavimentazione per le persone con difficoltà motorie.

Materiale suggerito: **Granito**
