PANVINIO, L.GE

**0595**

Descrizione prestazionale dell'intervento

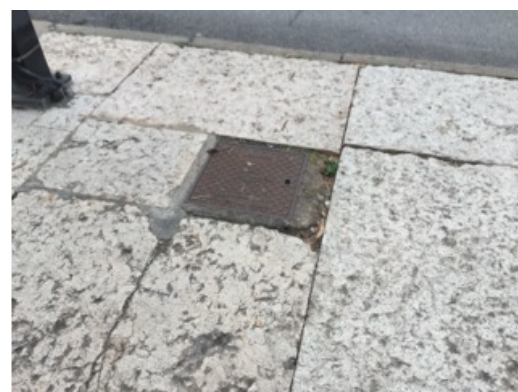
Foto del rilievo

Pavimentazione dissestata per la presenza di **pozzetto/chiusino**

Adeguamento tramite asporto della pavimentazione esistente **e riposizionamento del manufatto** a quota adeguata alla pavimentazione circostante, realizzazione raccordo con stesura del tappetino d'usura tale da rendere il piano di calpestio perfettamente complanare.

Occorre fare una buona rasatura della finitura superficiale per evitare di creare altre criticità sulla pavimentazione per le persone con difficoltà motorie.

Materiale suggerito: **Conglomerato cementizio**
