# PONTE PIETRA, VIA

N. Intervento

**0505**

## Descrizione prestazionale dell'intervento

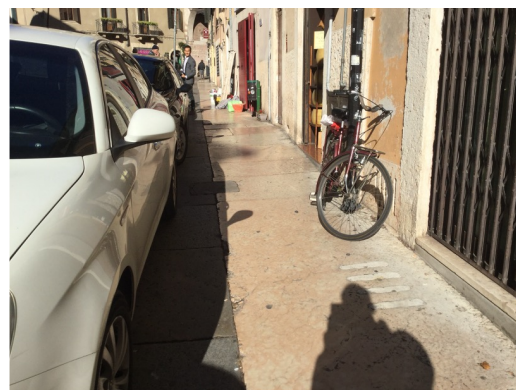
## Foto del rilievo

## Criticità

**Presenza di sconnessioni**, buche isolate, deformazioni della pavimentazione esistente, assenza di porzioni di essa.

Adeguamento della pavimentazione dissestata tramite **demolizione e rifacimento del tappetino d'usura o sostituzione di parte di essa**, con finitura tale da rendere il piano di calpestio perfettamente complanare e raccordato adeguatamente alla pavimentazione esistente.

Occorre fare una buona rasatura della finitura superficiale per evitare di creare altre criticità sulla pavimentazione per le persone con difficoltà motorie.

Materiale suggerito: **Pietra di Prun**
