PONTE PIETRA, VIA

N. Intervento

0513

Descrizione prestazionale dell'intervento

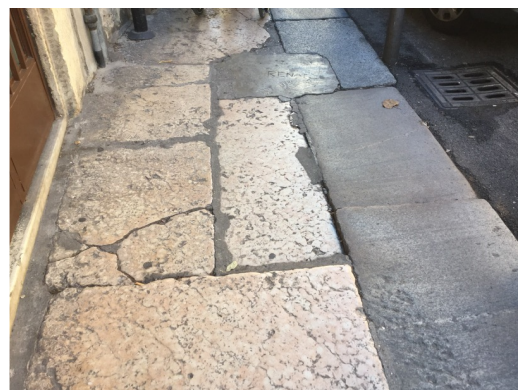
Foto del rilievo

Criticità

Presenza di sconnessioni, buche isolate, deformazioni della pavimentazione esistente, assenza di porzioni di essa.

Adeguamento della pavimentazione dissestata tramite **demolizione e rifacimento del tappetino d'usura o sostituzione di parte di essa**, con finitura tale da rendere il piano di calpestio perfettamente complanare e raccordato adeguatamente alla pavimentazione esistente.

Occorre fare una buona rasatura della finitura superficiale per evitare di creare altre criticità sulla pavimentazione per le persone con difficoltà motorie.

Materiale suggerito: **Granito**
